Woninginspectie

**M.C. Verloopweg 32D
Leersum**

Opdrachtnummer : SJVB24.1311.Z

Gekeurd pand
Adres : M.C. Verloopweg 32D
Postcode en plaats : 3956 BR Leersum
Bouwjaar : 1966 (volgens <https://bagviewer.kadaster.nl/lvbag/bag-viewer/>)
Laatste verbouwingsjaar : n.v.t.

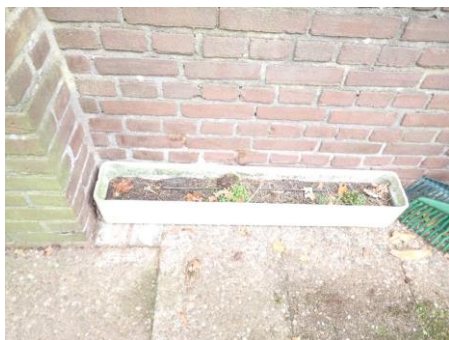
- Een rapport Woninginspectie is géén asbestinventarisatie.
- Asbestverdacht materiaal: bloembak t.p.v. tuin.
Indien asbesthoudend kan dit bij verwijdering en/of werkzaamheden hieraan kostenverhogend werken.
Nader onderzoek (bijv. monsteranalyse Ascert gecertificeerd lid (Stichting Certificatie Asbest): <https://www.ascert.nl/register/zoek-een-certificaat/item11>) kan aanwezigheid van asbest definitief vaststellen.
Eigenaren van asbesthoudende materialen zijn zelf verantwoordelijk voor de **eventuele** verwijdering van asbest.
Verwijdering van asbest moet altijd gemeld worden bij de gemeente. In strikt omschreven gevallen (meestal maximaal 35 m² hechtgebonden asbest dat in goede toestand is) mag een particulier **asbest zelf verwijderen**.
Zie ook: https://iplo.nl/thema/asbest/?utm_source=infomil&utm_medium=link&utm_campaign=asbest

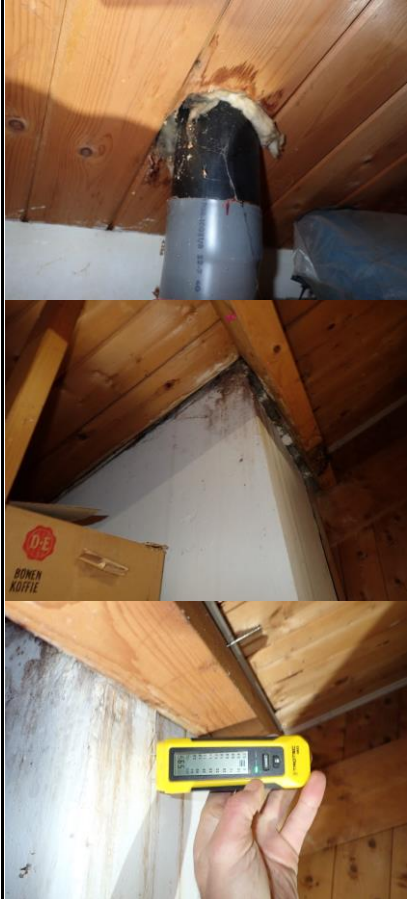
A	Bouwkundige onderdelen binnen		
Onderdeel	B	Opmerkingen, tekortkomingen en of gebreken	H
<p>01 Schoorsteen / Dakdoorvoer</p>

+	<p>Beoordeling:</p> <ul style="list-style-type: none"> - Voldoende (c.q. indruk), <i>overig zie pagina 7: Omschrijving.</i> <p>Betreft:</p> <ul style="list-style-type: none"> - Prefab ventilatiekanaal t.b.v. ventilatie badkamer. - 1 Stuks gemetseld rookgaskanaal. <p>Inspectiewijze:</p> <ul style="list-style-type: none"> - Inspectie grotendeels binnen handbereik (steekproefsgewijs). <p>Opmerkingen:</p> <ul style="list-style-type: none"> - Voor (binnen) afwerking geldt geen beoordeling. - Prefab doorvoer is onvoldoende luchtdicht afgewerkt. - Overig, zie B01. <p>Preventie:</p> <ul style="list-style-type: none"> - Zie Pag. 4: Renovatie object.

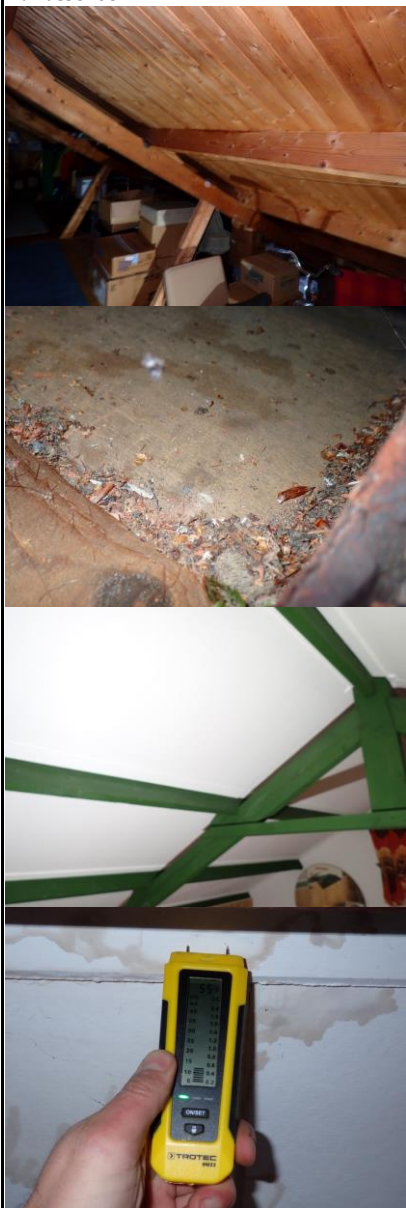
A				Bouwkundige onderdelen binnen	
Onderdeel		B	Opmerkingen, tekortkomingen en of gebreken		H
02	Dakbeschot	#+	<p>Beoordeling:</p> <ul style="list-style-type: none"> - Voldoende (c.q. indruk), <i>overig zie pagina 7: Omschrijving.</i> <p>Betreft:</p> <ul style="list-style-type: none"> - Hellend dak: traditionele houten dakconstructie, ongeïsoleerd. <p>Inspectiewijze:</p> <ul style="list-style-type: none"> - Beperkte inspectie i.v.m. (binnen en buiten) afwerking en huisraad. <p>Opmerkingen:</p> <ul style="list-style-type: none"> - Voor (binnen) afwerking geldt geen beoordeling. - Oude/droge vochtkenmerken (lekkage) bij aansluitingen in het dakvlak. - Zachtboard afwerking (gedeeltelijk): brandonveilig. SJVB advies: verwijderen en vervangen door bijv. gipsplaten - Let op!: Op het dakbeschot is een dampdichte folie (= back-up voor inregenen) aanwezig. Indien wens na-isoleren van het dak aan de binnenzijde, bij voorkeur deze dampremmende folie verwijderen /vervangen door een damp-open folie (zie Boz Preventie). (Risicovoller) alternatief: dampdichte folie laten zitten en binnenisolatie afwerken met een zogenaamde 'klimaatfolie'. <p>Preventie:</p> <ul style="list-style-type: none"> - Zie Pag. 4: Renovatie object.

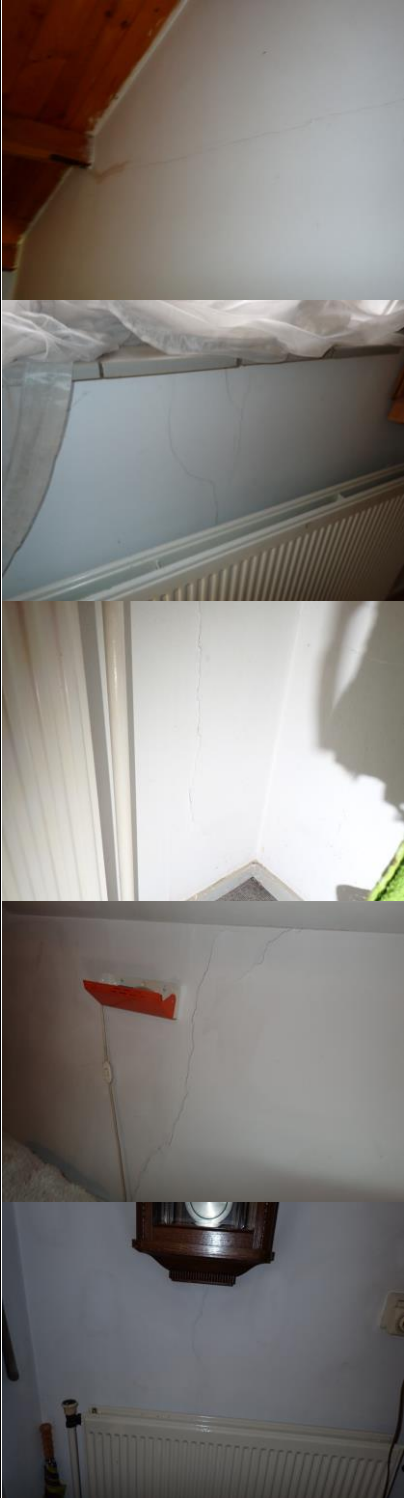
A	Bouwkundige onderdelen binnen		
Onderdeel	B	Opmerkingen, tekortkomingen en of gebreken	H
<p data-bbox="124 432 399 454">o6 Binnenwanden dragend</p>

#+	<p>Beoordeling:</p> <ul style="list-style-type: none"> - Voldoende (c.q. indruk), <i>overig zie pagina 7: Omschrijving.</i> <p>Inspectiewijze:</p> <ul style="list-style-type: none"> - Beperkte inspectie i.v.m. (wand) afwerking en huisraad. <p>Opmerkingen:</p> <ul style="list-style-type: none"> - Voor (wand) afwerking geldt geen beoordeling. - Zet- en spanningscheurvorming in het wandoppervlak bij aansluitende bouwonderdelen en/of wandopeningen. Ogenscheinlijk eindstadium, behoeft geen constructief herstel op dit moment. <p>Preventie:</p> <ul style="list-style-type: none"> - Zie Pag. 4: Renovatie object.

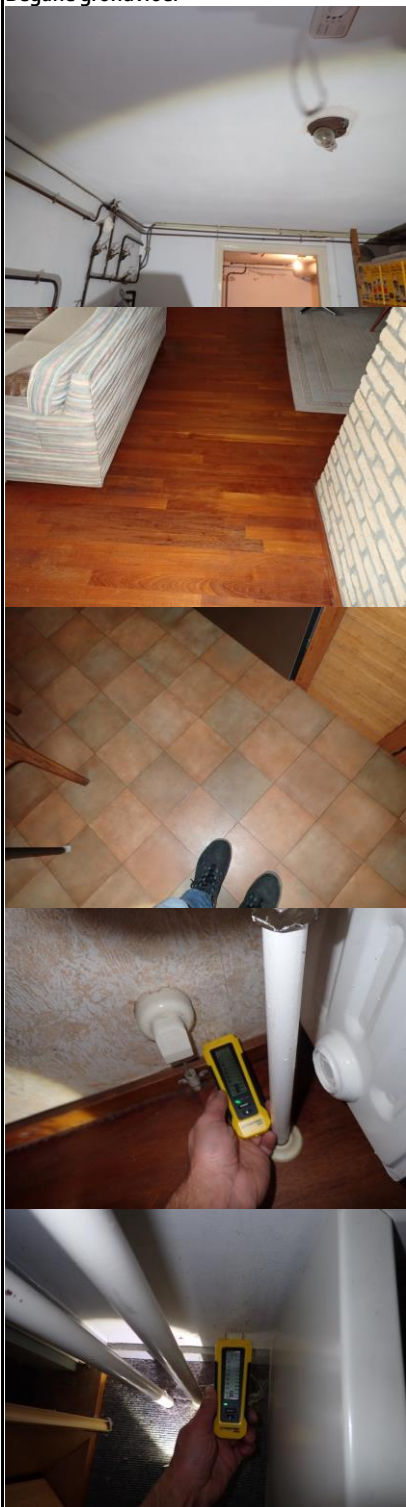
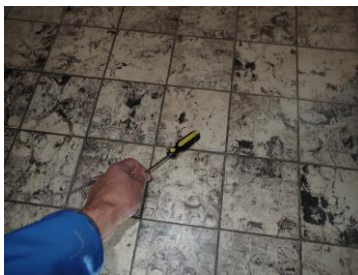
A		Bouwkundige onderdelen binnen		
Onderdeel		B	Opmerkingen, tekortkomingen en of gebreken	H
12	Balkon	n.v.t.		
13	Begane grondvloer	#+ <

A		Bouwkundige onderdelen binnen		
Onderdeel		B	Opmerkingen, tekortkomingen en of gebreken	H
13a	Kruipruimte	# ?	<p>Inspectiewijze:</p> <ul style="list-style-type: none">- Zie A13.- Nader onderzoek: kruipruimte(n) toegankelijk maken om de kwaliteit van de begane grondvloer, fysische gesteldheid, kwaliteit fundering en kwaliteit van alle aanwezige (soorten) leidingwerk en kabels te kunnen beoordelen. <p>Opmerkingen:</p> <ul style="list-style-type: none">- Kruipruimteventilatie aanwezig. <p>Preventie:</p> <ul style="list-style-type: none">- Zie Pag. 4: Renovatie object.- SJVB advies: Ventilatioeroosters vrij van begroeiing, bestrating en verstopping door bladval houden.	n.b.

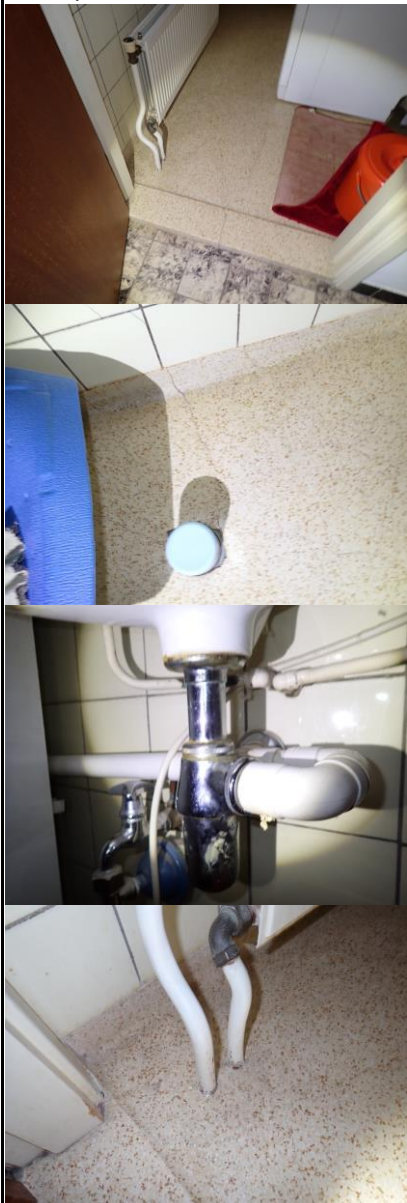
A	Bouwkundige onderdelen binnen		
Onderdeel	B	Opmerkingen, tekortkomingen en of gebreken	H
<p>15 Bad- en/of Doucheruimte</p>

-	<p>Beoordeling:</p> <ul style="list-style-type: none"> - Onvoldoende (c.q. indruk), <i>overig zie pagina 7: Omschrijving.</i> <p>Betreft:</p> <ul style="list-style-type: none"> - Woonlaag - begane grond. - Natuurlijke ventilatie. <p>Inspectiewijze:</p> <ul style="list-style-type: none"> - Inspectie grotendeels binnen handbereik (steekproefsgewijs). <p>Opmerkingen:</p> <ul style="list-style-type: none"> - Scheurvorming granito vloer. - Einde levensduur badkamer. - Geen zichtbare aarding metalen onderdelen. Zie opmerking preventie Co1. <p>Preventie:</p> <ul style="list-style-type: none"> - Zie Pag. 4: Renovatie object.

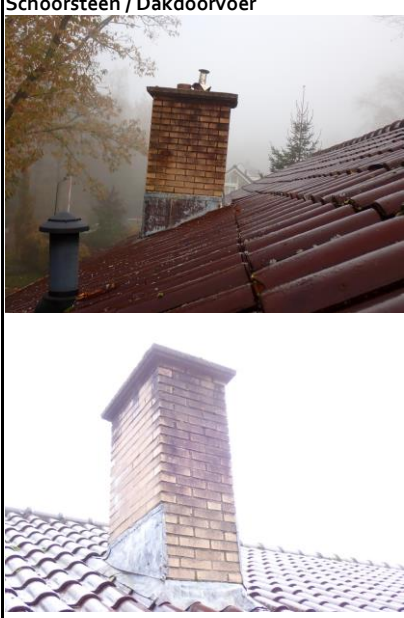
B	Bouwkundige onderdelen buiten		
Onderdeel	B	Opmerkingen, tekortkomingen en of gebreken	H
<p>o1 Schoorsteen / Dakdoorvoer</p>

#+	<p>Beoordeling:</p> <ul style="list-style-type: none"> - Voldoende (c.q. indruk), <i>overig zie pagina 7: Omschrijving.</i> <p>Betreft:</p> <ul style="list-style-type: none"> - Zie A01. <p>Inspectiewijze:</p> <ul style="list-style-type: none"> - Beperkte beoordeling vanaf woonlagenniveau (maaiveld) en/ of aangrenzende bouwonderdelen. <p>Opmerkingen:</p> <ul style="list-style-type: none"> - Schoorsteen: Samenstelling voegwerk m.n. t.p.v. kop aangetast/ uitgespoeld. Herstellen (tevens alg- en mosgroei verwijderen) en betonnen plaat conserveren / vervangen. <p>Preventie:</p> <ul style="list-style-type: none"> - Zie Pag. 4: Renovatie object.

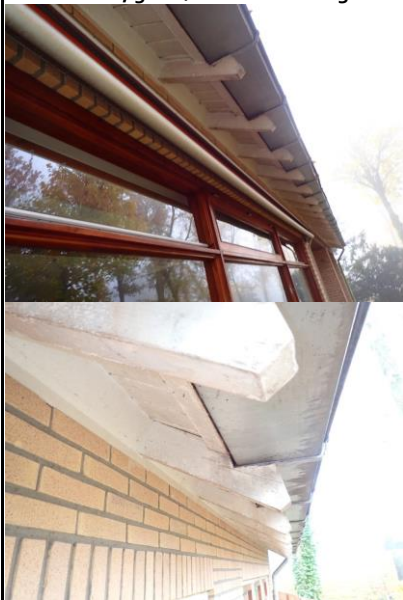
B Bouwkundige onderdelen buiten			
Onderdeel	B	Opmerkingen, tekortkomingen en of gebreken	H
04 Overstekken, goot-/ dakbetimmeringen

#+	<p>Beoordeling:</p> <ul style="list-style-type: none"> - Voldoende (c.q. indruk), <i>overig zie pagina 7: Omschrijving.</i> <p>Betreft:</p> <ul style="list-style-type: none"> - Hout. <p>Inspectiewijze:</p> <ul style="list-style-type: none"> - Beperkte beoordeling vanaf woonlagenniveau (maaiveld) en/ of aangrenzende bouwonderdelen. <p>Opmerkingen:</p> <ul style="list-style-type: none"> - Bij houten onderdelen tijdens uitvoering schilderwerk rekening houden met (enig) herstel aan houtwerk, overig zie B14. <p>Preventie:</p> <ul style="list-style-type: none"> - Zie Pag. 4: Renovatie object. 	
05 Goten

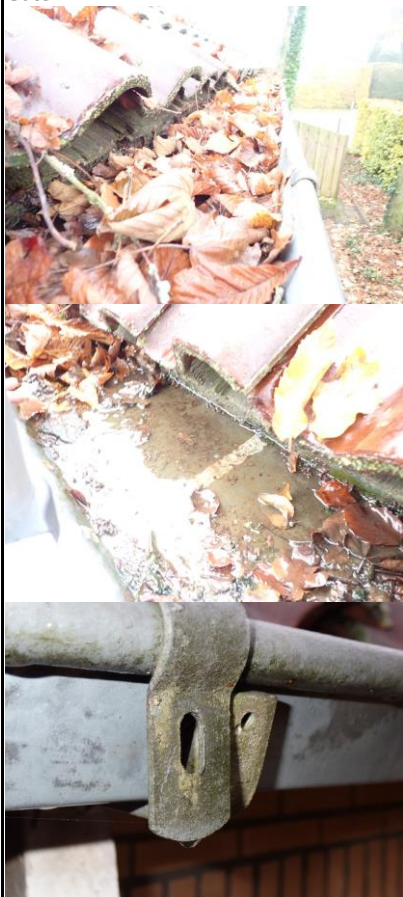
#+	<p>Beoordeling:</p> <ul style="list-style-type: none"> - Voldoende (c.q. indruk), <i>overig zie pagina 7: Omschrijving:</i> <p>Betreft:</p> <ul style="list-style-type: none"> - Zinkwerk (bakgoten). - Lood ('zalinggoot' = aansluiting tussen schoorsteen en hellend dak). <p>Inspectiewijze:</p> <ul style="list-style-type: none"> - Beperkte beoordeling vanaf woonlagenniveau (maaiveld) en/ of aangrenzende bouwonderdelen. <p>Opmerkingen:</p> <ul style="list-style-type: none"> - Vervuiling, beperkte waterloop naar de hemelwaterafvoeren. Zie preventie. - Voorzijde: doorbuiging in dakgoot. - Achterzijde: gootbeugel los/vast. Herstellen. <p>Preventie:</p> <ul style="list-style-type: none"> - Zie Pag. 4: Renovatie object. - SJVB advies: goten periodiek reinigen (= kopersverantwoording – zelfwerkzaamheid).

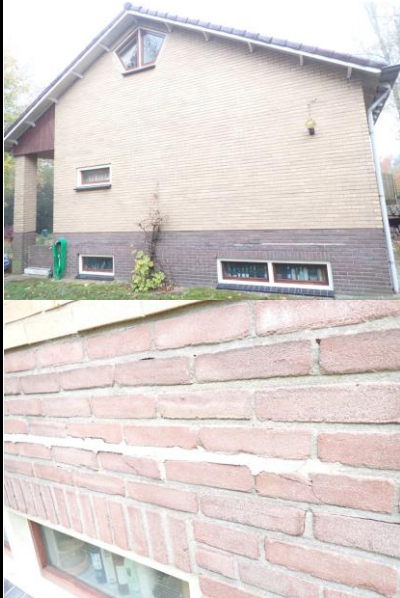
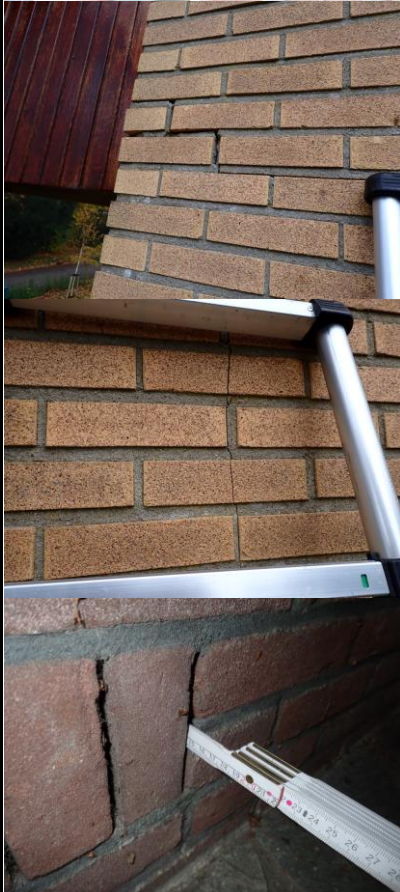
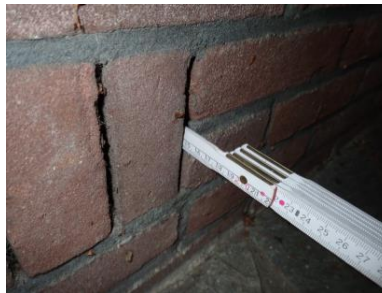
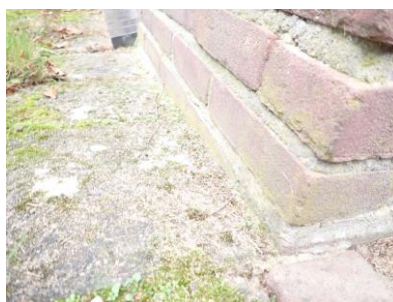
B Bouwkundige onderdelen buiten			
Onderdeel	B	Opmerkingen, tekortkomingen en of gebreken	H
07 Metselwerk	#+	<p>Beoordeling:</p> <ul style="list-style-type: none"> - Voldoende (c.q. indruk), <i>overig zie pagina 7: Omschrijving.</i> <p>Betreft:</p> <ul style="list-style-type: none"> - Spouw metselwerk. <p>Inspectiewijze:</p> <ul style="list-style-type: none"> - Beperkte beoordeling vanaf woonlagenniveau (maaiveld) en/ of aangrenzende bouwonderdelen. <p>Opmerkingen:</p> <ul style="list-style-type: none"> - T.p.v. zijgevel: spanningscheurvorming in het metselwerkoppervlak bij aansluitende bouwonderdelen en/of gevelopeningen. Ogenscheinlijk eindstadium, behoeft geen constructief herstel op dit moment. Wel metselwerk open maken, wegnemen oorzaak en opnieuw opmetselen. Waarschijnlijke oorzaak horizontale scheurvorming boven ramen boven maaiveld: de betonnen begane grondvloer heeft druk uitgeoefend op de buitengevel. Waarschijnlijke oorzaak scheurvorming nabij vloeroverstek: druk/ inklemming dragers vloeroverstek. <p>Preventie:</p> <ul style="list-style-type: none"> - Zie Pag. 4: Renovatie object. - SJVB advies: spouwmuur na laten isoleren (spouwbreedte circa 5 cm). Informeert u bij de beroepsvereniging voor na-isolerende bedrijven: www.venin.nl

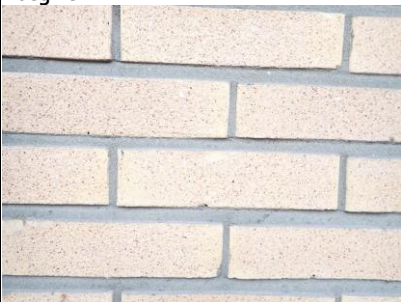
o8	Fundering	#+	<p>Beoordeling:</p> <ul style="list-style-type: none"> - Voldoende (c.q. indruk), <i>overig zie pagina 7: Omschrijving.</i> <p>Betreft:</p> <ul style="list-style-type: none"> - Funderingswijze, vaste grond (indruk). <p>Inspectiewijze:</p> <ul style="list-style-type: none"> - Beperkte inspectie in de kelder. <p>Opmerkingen:</p> <ul style="list-style-type: none"> - Stabiele indruk. <p>Preventie:</p> <ul style="list-style-type: none"> - Zie Pag. 4: Renovatie object. 	
o9	Voegwerk

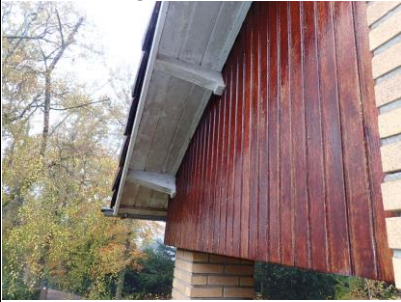
#+	<p>Beoordeling:</p> <ul style="list-style-type: none"> - Voldoende (c.q. indruk), <i>overig zie pagina 7: Omschrijving.</i> <p>Inspectiewijze:</p> <ul style="list-style-type: none"> - Zie B07. <p>Opmerkingen:</p> <ul style="list-style-type: none"> - Geen. <p>Preventie:</p> <ul style="list-style-type: none"> - Zie Pag. 4: Renovatie object. 	
10	Gevelafwerking

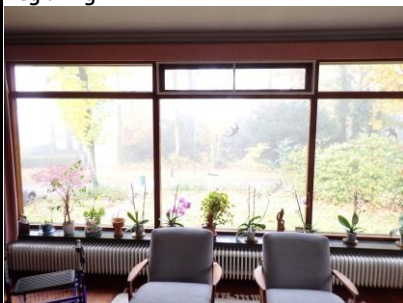
B Bouwkundige onderdelen buiten			
Onderdeel	B	Opmerkingen, tekortkomingen en of gebreken	H
12 Beglazing

□	<p>Beoordeling:</p> <ul style="list-style-type: none"> - Matig (c.q. indruk), <i>overig zie pagina 7: Omschrijving.</i> <p>Betreft:</p> <ul style="list-style-type: none"> - Enkele beglazing. <p>Inspectiewijze:</p> <ul style="list-style-type: none"> - Inspectie grotendeels binnen handbereik (steekproefsgewijs). <p>Opmerkingen:</p> <ul style="list-style-type: none"> - SJVB advies: enkel glas vervangen door isolerende beglazing, HR+(+). Let op! In de 'bewegende' delen is HR++ glas soms te zwaar c.q. te dik voor de sponning en zal het draaiende deel tevens vervangen dienen te worden of kan in sommige gevallen worden gekozen voor HR+ glas (= minder zwaar). <p>Preventie:</p> <ul style="list-style-type: none"> - Zie Pag. 4: Renovatie object. 	
13 Buitenschilderwerk, buitenkozijnen, -(draai)ramen, en -deuren

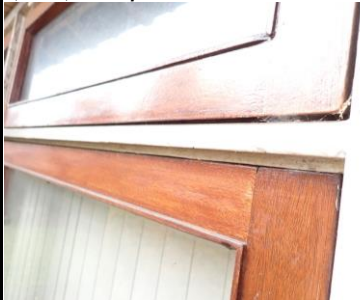
-	<p>Beoordeling:</p> <ul style="list-style-type: none"> - Onvoldoende (c.q. indruk), <i>overig zie pagina 7: Omschrijving.</i> <p>Inspectiewijze:</p> <ul style="list-style-type: none"> - Inspectie grotendeels binnen handbereik (steekproefsgewijs). <p>Opmerkingen</p> <ul style="list-style-type: none"> - Beoordeling is gerelateerd aan de relatief korte onderhoudscyclus. - Schilderwerk en beglazingskit zijn medebepalend voor de kwaliteit van de buitenkozijnen, -ramen en deuren. - Buitenschilderwerk dient minimaal eens in de 6 jaar te worden uitgevoerd, met tussentijds een bijwerkbeurt. - Tijdens uitvoering schilderwerk rekening houden met (enig) herstel aan houtwerk. - Transparante verfsoorten hebben doorgaans meer onderhoud nodig dan dekkende verfsoorten. <p>Preventie:</p> <ul style="list-style-type: none"> - Zie Pag. 4: Renovatie object. - Let op!: voor woningen > 15 jaar is voor schilder- en stucwerk een btw-tarief van 9% van toepassing <p>SJVB advies: kostenindicatie toetsen middels vrijblijvende offertes, bijv. bij bedrijven die zijn aangesloten bij FOSAG (= branchevereniging voor afwerkbedrijven). Te vinden op www.onderhoudnl.nl</p>

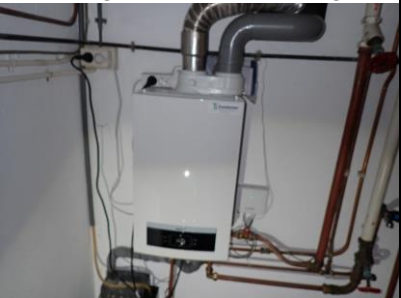
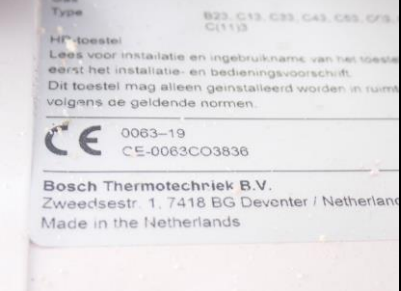
C		INSTALLATIES	
Onderdeel	B	Opmerkingen, tekortkomingen en of gebreken	H
02 Verwarming / warmwatervoorziening

#+ ! !	Beoordeling: - Woninginspectie is géén onderhoud en/of veiligheidsonderzoek. Inspectiewijze: - Summiere visuele inspectie en registratie van de verwarmings- en warmwatervoorziening. Alleen een gespecialiseerd installateur kan hierover een uitspraak doen. - Kruipruimte(-n) niet toegankelijk, zie A13a. Cv- ketel - Merk : Nefit - Bouwjaar : 2019 - Onderhoudscontract : onbekend Opmerkingen : - De onderhoudsstickers zijn niet aanwezig, twijfel over onderhoud. Uitvoeren onderhoudsbeurt, bijv. bij een bij https://co-vrij.com/ aangesloten bedrijf. - Ten tijde van woninginspectie stond de druk in het verwarmingssysteem laag. Deze behoort tussen de 1,5 en 2 bar te zijn. Bijvullen. Z.w. Preventie: - Zie Pag. 4: Renovatie object. - SJVB advies: kijkt u op https://platform.centraalregistertechniek.nl/Vakbedrijven/ voor het vinden van een installateur voor het onderhouden en/of vervangen van de Cv-ketel.

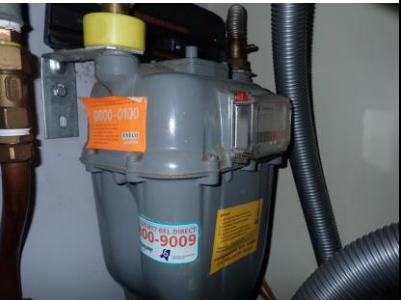
03 Gasinstallatie

#+ !	Beoordeling: - Woninginspectie is géén veiligheidsonderzoek. Inspectiewijze: - Summiere visuele inspectie en registratie van de gasinstallatie. Alleen een gespecialiseerd installateur kan hierover een uitspraak doen. - Kruipruimte(-n) niet toegankelijk, zie A13a. Opmerkingen: - Gasmeter, opstelling in keuken. Preventie: - Zie Pag. 4: Renovatie object.

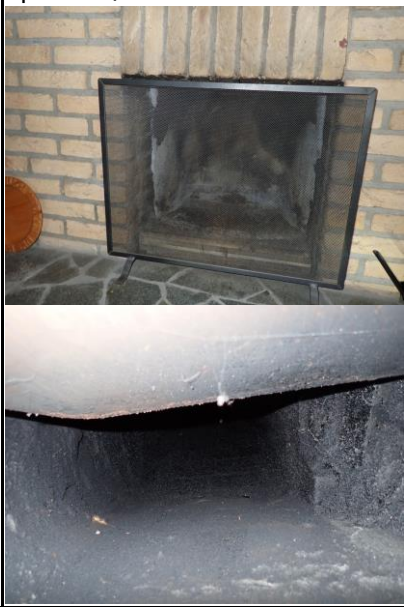
C					INSTALLATIES			
Onderdeel		B	Opmerkingen, tekortkomingen en of gebreken			H		
07	Openhaard / houtkachel	+	Beoordeling: <ul style="list-style-type: none"> - Woninginspectie is géén brandveiligheid of schoorsteen - trekonderzoek. 			n.b.

!	Inspectiewijze: <ul style="list-style-type: none"> - Summiere visuele inspectie en registratie. - Na uitvoering van een brandveiligheid of schoorsteen - trekonderzoek kan blijken dat de brandveiligheid en het gebruik van mindere kwaliteit is als zich in eerste instantie bij woninginspectie liet aanzien. 					
		?	Opmerkingen: <ul style="list-style-type: none"> - Openhaard, veegcontract aanwezig: onbekend. - Informatie over open haarden of nadere inlichtingen vindt u bij de branchevereniging voor schoorsteenvegers: www.aspb.nl 					
			Preventie: <ul style="list-style-type: none"> - Opdrachtgever c.q. kopersverantwoordelijkheid. - SJVB advies: kanaal en haard voor eerste gebruik door haarden specialist/erkend schoorsteenveger laten inspecteren, c.q. vegen.
